## Inspektionsbericht

Auftrag	<b>Seewasseruntersuchung Badeseen 1 - 14, Lasse</b>
Behördenreferenz	<b>IX-K-31/3-1969</b>
Auftrag vom / Zahl	<b>08.05.2000 / Dauerauftrag</b>
Anlass der Untersuchung	<b>Beweissicherung</b>
Geschäftszahl	<b>10384</b>
Auftragsnummer	<b>E2306397</b>
Inspektionsberichtsnummer	<b>E2306397/02I</b>
Projektbearbeiter/in	<b>Mag. Ulrich Purtscher</b>
Ort der Probenahme	<b>Badeseen 1 - 14 in 2291 Lasse</b>
Datum der Probenahme / Inspektion	<b>20.04.2023</b>
Probenübergabedatum	<b>20.04.2023</b>
Prüfungszeitraum	<b>20.04.2023 - 17.05.2023</b>
Ausstellungsdatum des Berichts	<b>17.05.2023</b>
Probennehmer/in / Inspektor/in:	<b>Julia Weber, MSc</b>
Seitenzahl	<b>1 von 10</b>
Beilagen	<b>Ergebnisliste Hydrobiologische Untersuchung Biozönotische Untersuchung Gewässerprofil Prüfbericht Labor (E2306397/01LL)</b>

### Gewässer: Badeseen 1 - 14 in 2291 Lasseo

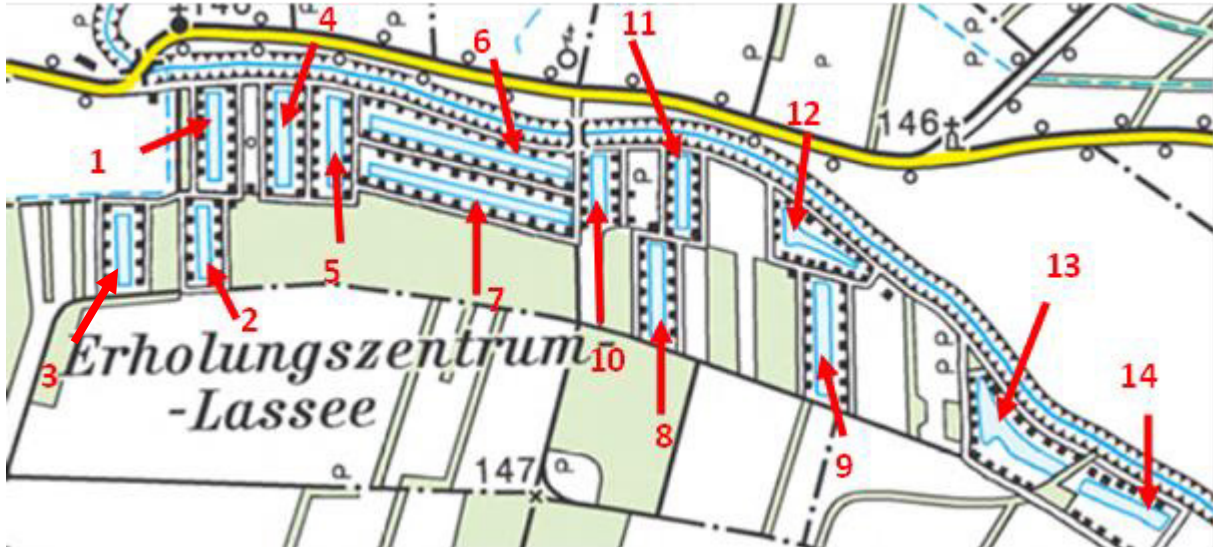
**Probenahmestelle**

**Verwendung des Gewässers**

**Badesee**

**Uferbeschaffenheit:**

Uferlinie:	verbaut
Ufervegetation:	teilweise verwachsen

**Freiwasserzone:**

Flachwasserzonen:	ja
Tiefwasserbereiche:	nein

**Sediment:**

Schotter, Faulschlamm

**Umlandnutzung:**

Landwirtschaft, verbaute Flächen, Teiche

**weitere Angaben zum Gewässer:**

Seezulauf:	Grundwasser
Seeablauf:	Grundwasser
