## Inspektionsbericht

| Auftrag | <b>Seewasseruntersuchung Badese</b> 3, Lasse |
| Ort der Probenahme | <b>Badese</b> 3 in 2291 Lasse |

## HYDROBIOLOGISCHE UNTERSUCHUNG / INSPEKTION

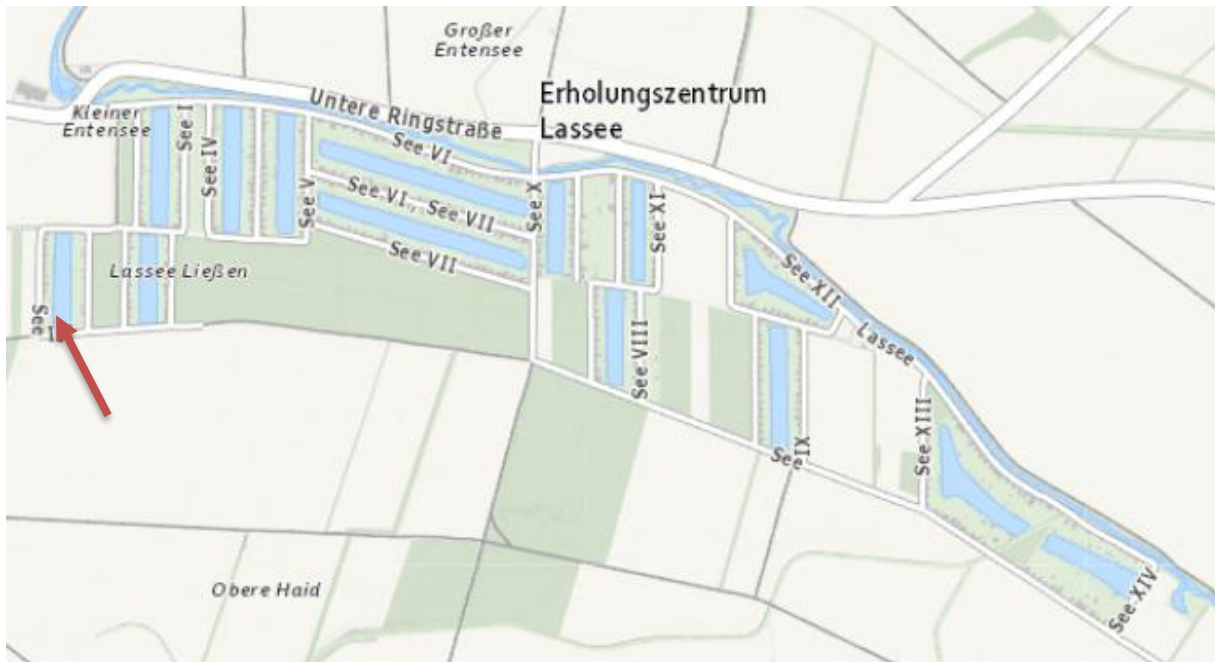
### Probenahmestelle

Uferlinie: verbaut  
Ufervegetation: teilweise verwachsen

Flachwasserzonen: ja  
Tiefwasserbereiche: nein

Sediment: Schotter

Umlandnutzung: Landwirtschaft, verbaute Flächen, Teiche

Seezulauf: Grundwasser  
Seeablauf: Grundwasser
