## Inspektionsbericht

Auftrag	<b>Seewasseruntersuchung Badesee 4, Lasse</b>
Behördenreferenz	<b>IX-K-31/3-1969</b>
Auftrag vom / Zahl	<b>08.05.2000 / Dauerauftrag</b>
Anlass der Untersuchung	<b>Beweissicherung</b>
Geschäftszahl	<b>22936</b>
Auftragsnummer	<b>E2404167</b>
Inspektionsberichtsnummer	<b>E2404167/02I</b>
Projektbearbeiter/in	<b>Mag. Ulrich Purtscher</b>
Ort der Probenahme	<b>Badesee 4 in 2291 Lasse</b>
Datum der Probenahme / Inspektion	<b>04.04.2024</b>
Probenübergabedatum	<b>04.04.2024</b>
Prüfungszeitraum	<b>04.04.2024 - 03.05.2024</b>
Ausstellungsdatum des Berichts	<b>03.05.2024</b>
Probennehmer/in / Inspektor/in:	<b>Tobias Schmiedecker, MSc</b>
Seitenzahl	<b>1 von 5</b>
Beilagen	<b>Ergebnisliste</b> <b>Hydrobiologische Untersuchung</b> <b>Biozönotische Untersuchung</b> <b>Gewässerprofil</b> <b>Prüfbericht Labor (E2404167/01LL)</b>

### Gewässer: Badensee 4 in 2291 Lassee

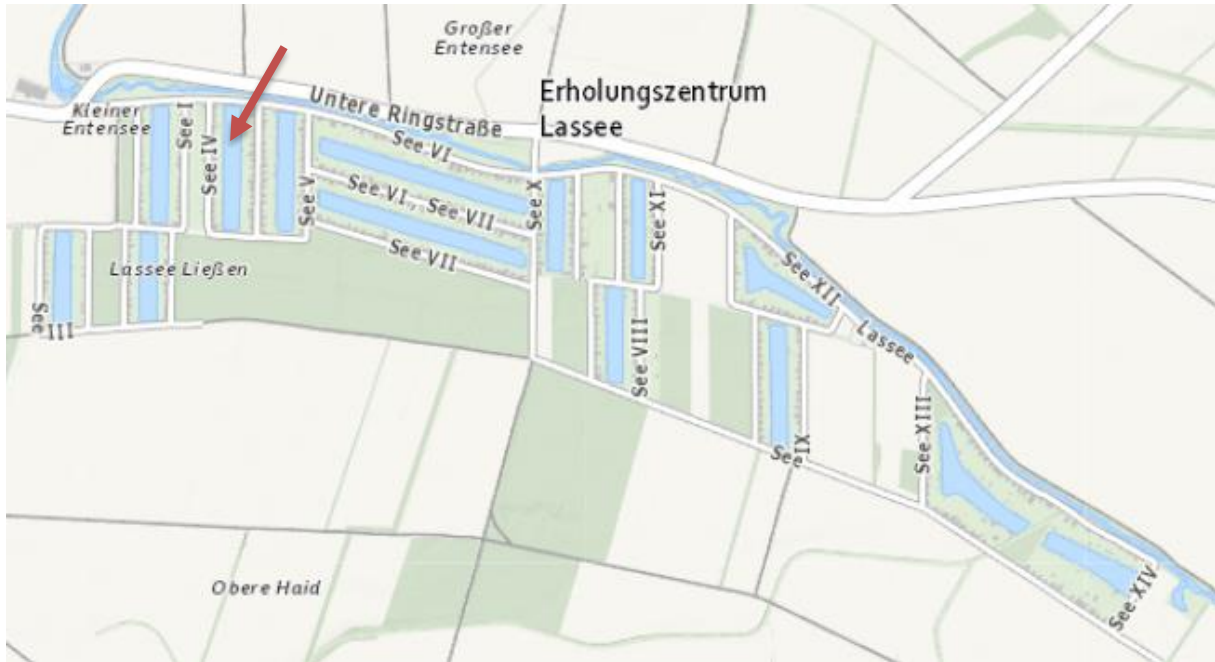
### Probenahmestelle

**Parzelle 34, vom Steg aus**

Uferlinie: verbaut  
 Ufervegetation: teilweise verwachsen

Flachwasserzonen: ja  
 Tiefwasserbereiche: nein

Sediment: Schotter

Umlandnutzung: Landwirtschaft, verbaute Flächen, Teiche
