Inspektionsbericht

Auftrag	Seewasseruntersuchung Badesee 8, Lasse
Behördenreferenz	IX-K-31/3-1969
Auftrag vom / Zahl	08.05.2000 / Dauerauftrag
Anlass der Untersuchung	Beweissicherung
Geschäftszahl	22960
Auftragsnummer	E2404171
Inspektionsberichtsnummer	E2404171/02I
Projektbearbeiter/in	Mag. Ulrich Purtscher
Ort der Probenahme	Badesee 8 in 2291 Lasse
Datum der Probenahme / Inspektion	04.04.2024
Probenübergabedatum	04.04.2024
Prüfungszeitraum	04.04.2024 - 26.04.2024
Ausstellungsdatum des Berichts	26.04.2024
Probennehmer/in / Inspektor/in:	Tobias Schmiedecker, MSc
Seitenzahl	1 von 5
Beilagen	Ergebnisliste Hydrobiologische Untersuchung Biozönotische Untersuchung Gewässerprofil Prüfbericht Labor (E2404171/01LL)

Gewässer: Badensee 8 in 2291 Lassee

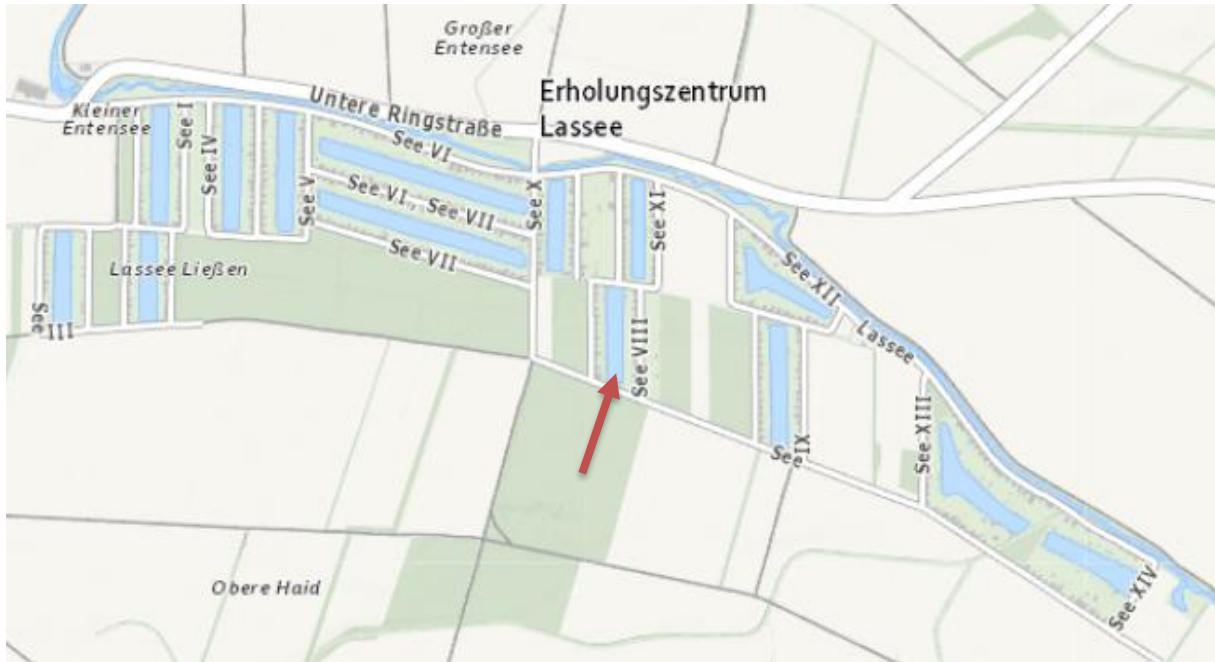
Probenahmestelle

Uferlinie:	verbaut
Ufervegetation:	teilweise verwachsen

Flachwasserzonen:	ja
Tiefwasserbereiche:	nein

Schotter

Landwirtschaft, verbaute Flächen, Teiche

Seezulauf:	Grundwasser
Seeablauf:	Grundwasser
