Inspektionsbericht

Auftrag	Seewasseruntersuchung Badesee 13, Lasse
Behördenreferenz	IX-K-31/3-1969
Auftrag vom / Zahl	08.05.2000 / Dauerauftrag
Anlass der Untersuchung	Beweissicherung
Geschäftszahl	22966
Auftragsnummer	E2404163
Inspektionsberichtsnummer	E2404163/02I
Projektbearbeiter/in	Mag. Ulrich Purtscher
Ort der Probenahme	Badesee 13 in 2291 Lasse
Datum der Probenahme / Inspektion	04.04.2024
Probenübergabedatum	04.04.2024
Prüfungszeitraum	04.04.2024 - 03.05.2024
Ausstellungsdatum des Berichts	03.05.2024
Probennehmer/in / Inspektor/in:	Tobias Schmiedecker, MSc
Seitenzahl	1 von 5
Beilagen	Ergebnisliste Hydrobiologische Untersuchung Biozönotische Untersuchung Gewässerprofil Prüfbericht Labor (E2404163/01LL)

Gewässer: Badensee 13 in 2291 Lasseo

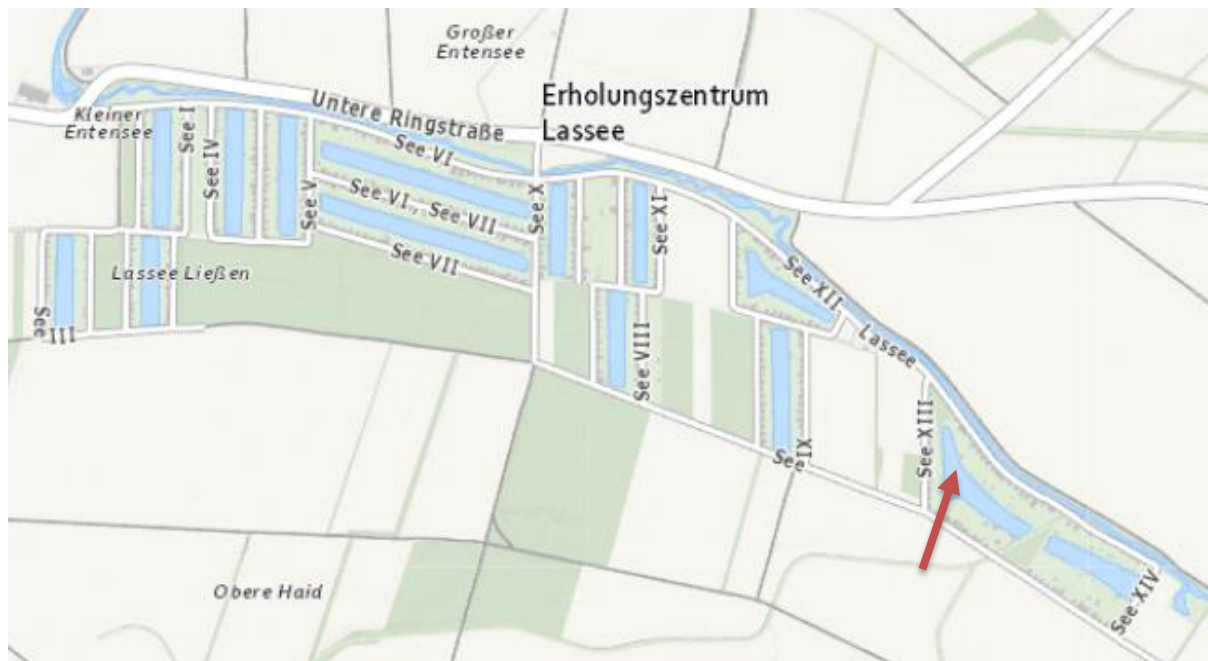
Probenahmestelle

Uferbeschaffenheit:

Uferlinie: verbaut
Ufervegetation: teilweise verwachsen

Flachwasserzonen: ja
Tiefwasserbereiche: nein

Sediment: Schotter

Umlandnutzung: Landwirtschaft, verbaute Flächen, Teiche

Seezulauf: Grundwasser
Seeablauf: Grundwasser
